薪割り機シールキット交換方法

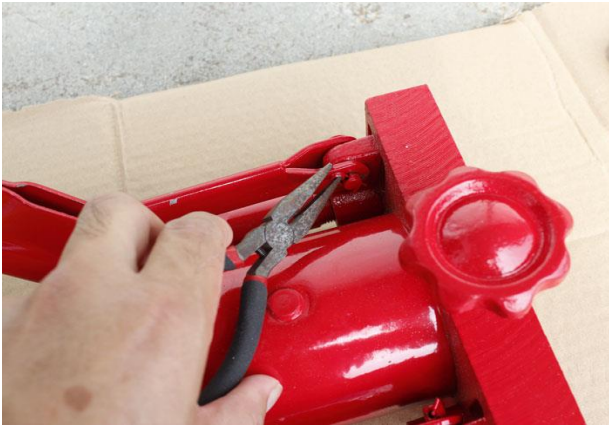
※最初に薪を割るポンプをある程度出し横置きにする必要があります。オイル漏れ防止の為です。

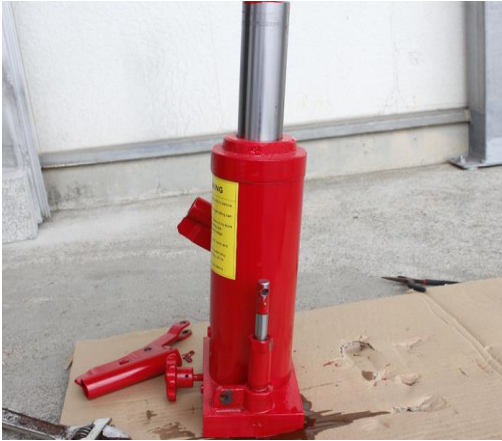
1.ハンドル部分は右も左も同じ作業になります。ラジオペンチ等で一つのハンドルにピンが2個付いております。それを外します。

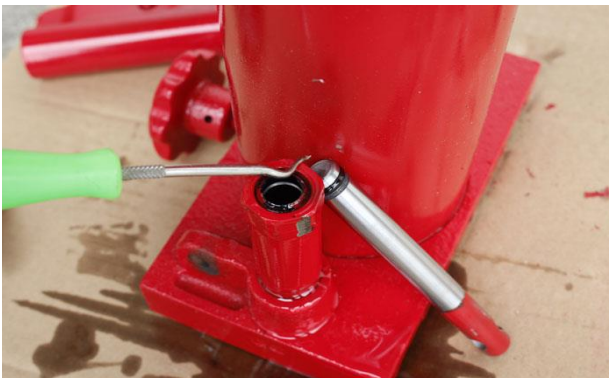
2.当店でやってみた所、寝かした状態でリリースバルブが締まった状態ですと、ハンドルのピンを抜いた際に大量にオイルが出る為、リリースバルブを開けた状態にして、シリンダーを立ててハンドルのポンプを抜きます。

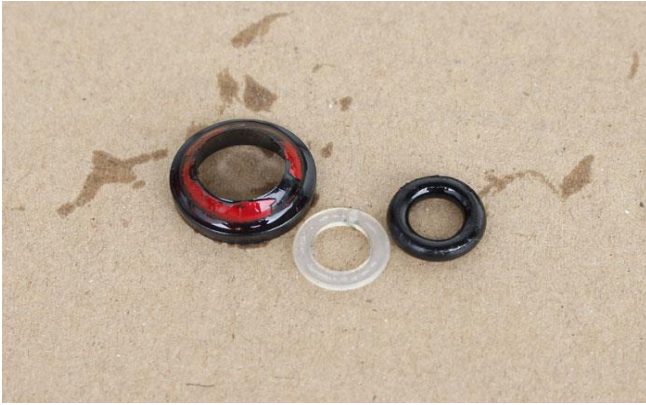
3.抜いたら画像の様になります。先の細いマイナスかピックツールでシールを取り外します。その際にシリンダー内やシールを傷付けない様にします。

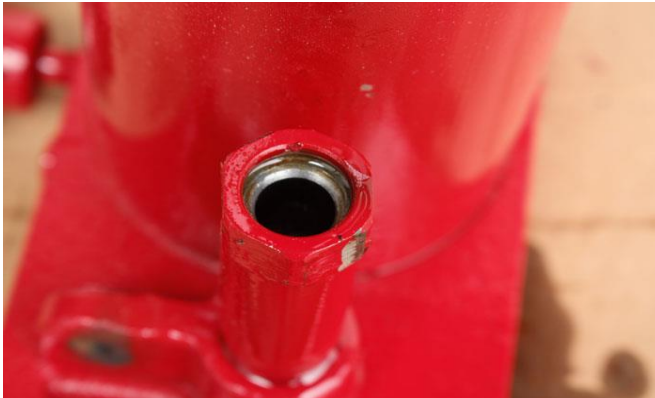
4.三種類のシールを外して交換します。ゴミ等がシリンダー内に入らない様にして、シールにも少しオイルを塗って、ゴミが入らない様に取り付けます。
